**KARTA OCENY PRZYRODNICZEJ POMNIKA PRZYRODY „BAŚKA” Kasztanowiec biały
– *Aesculus hippocastanum* L., m. Śródka, gm. Kleszczewo_21 czerwca 2021 r.**

ID_PNIA	1	GATUNEK:	<i>Aesculus hippocastanum</i> L.	DATA:	21 czerwca 2021 r.
NR INW. (XII.1987 r.)	58		Kasztanowiec biały		
PODSTAWA PRAWNA OBJĘTA OCHRONĄ:	Zarządzenie Wojewody Poznańskiego nr 52/88 z 30 grudnia 1988r. w sprawie pomników przyrody /Dz. Urz. Woj. Poznańskiego nr 5, poz. 20, z dnia 15 marca 1989 r./			DATA USTANOWIE NIA:	30 marca 1989 r.

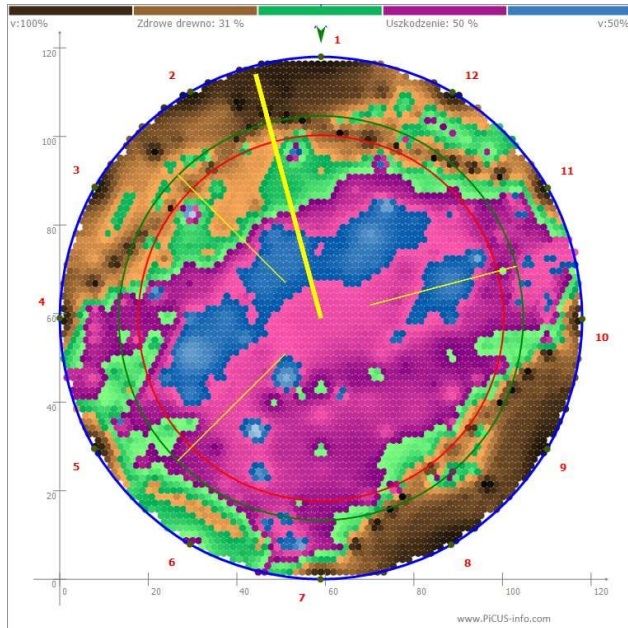
PROTOKÓŁ POMIAROWY:

Badanie tomograficzne pnia wykonane na wysokości: 170 cm od poziomu (na obwodzie 371 cm) gruntu wykazało obecność osłabionego drewna w strefie wewnętrznej (w obszarze prawie 50% powierzchni przekroju).

Pozostała część zdrowego drewna posiada wytrzymałość mechaniczną na poziomie 31%. Kolor zielony może oznaczać osłabione drewno, ale nie jest zgnilizną.

Badanie statyki drzewa wykonane metodą TSA (Tree Static Assessment) w aplikacji Ekspert wykazało siłę ściskającą na poziomie 1.4 kN/cm². Przy grubości kory 2 cm i wysokości drzewa równej 21 m – współczynnik bezpieczeństwa dla litego pnia wynosi 2.8 przy wartości docelowej na poziomie 1.5. Wymagana pozostała nośność wynosi 54%. Skorygowana wartość współczynnika dla pnia uszkodzonego wynosi: 0.87, poniżej wymaganego progu.

Badanie tomografem wykazało obecność osłabionego drewna w strefie wewnętrznej w obszarze prawie 50% powierzchni przekroju. Grubość pozostałej zdrowej ścianki oscyluje na granicy bezpieczeństwa. Obecność poluzowanej kory, pęknięć i zakorków między napływami wpływa na zaburzenia odczytu wyników. Kolor niebieski nie oznacza w tym przypadku dziupli, a zgniliznę lub wady.

Zaleca się wykonanie cięć wycofujących koronę, obniżenia korony o 4 m z 21 m do 17 m w celu poprawienia współczynników bezpieczeństwa. Cięcia sanitarne, weteranizujące. Nie należy podkrzesywać korony, zwłaszcza nie wykonywać cięć grubych konarów i gałęzi przy pniu. Montaż statycznych wiązań opasowych oraz system wiązań dynamicznych w „trójkę „ lub „piątkę” 8T. Utrzymywanie skrajni tylko w zakresie niezbędnym, nie podkrzesywanie korony.

Wskazany wizualny monitoring drzewa za rok pod kątem uszkodzeń nasady korony i pnia oraz odziomka. Diagnostyka techniczna za 1-2 lata. W przypadku zauważalnego pochylenia drzewa czy śladów rozłamywania korony wykonać testy obciążeniowe + tomograf komputerowy.
