**KARTA OCENY PRZYRODNICZEJ POMNIKA PRZYRODY „BAŚKA” Kasztanowiec biały
– *Aesculus hippocastanum* L., m. Śródka, gm. Kleszczewo_21 czerwca 2021 r.**

ID_PNIA	1	GATUNEK:	<i>Aesculus hippocastanum</i> L.	DATA:	21 czerwca 2021 r.
NR INW. (XII.1987 r.)	58		Kasztanowiec biały		
PODSTAWA PRAWNA OBJĘTA OCHRONĄ:	Zarządzenie Wojewody Poznańskiego nr 52/88 z 30 grudnia 1988r. w sprawie pomników przyrody /Dz. Urz. Woj. Poznańskiego nr 5, poz. 20, z dnia 15 marca 1989 r./			DATA USTANOWIE NIA:	30 marca 1989 r.

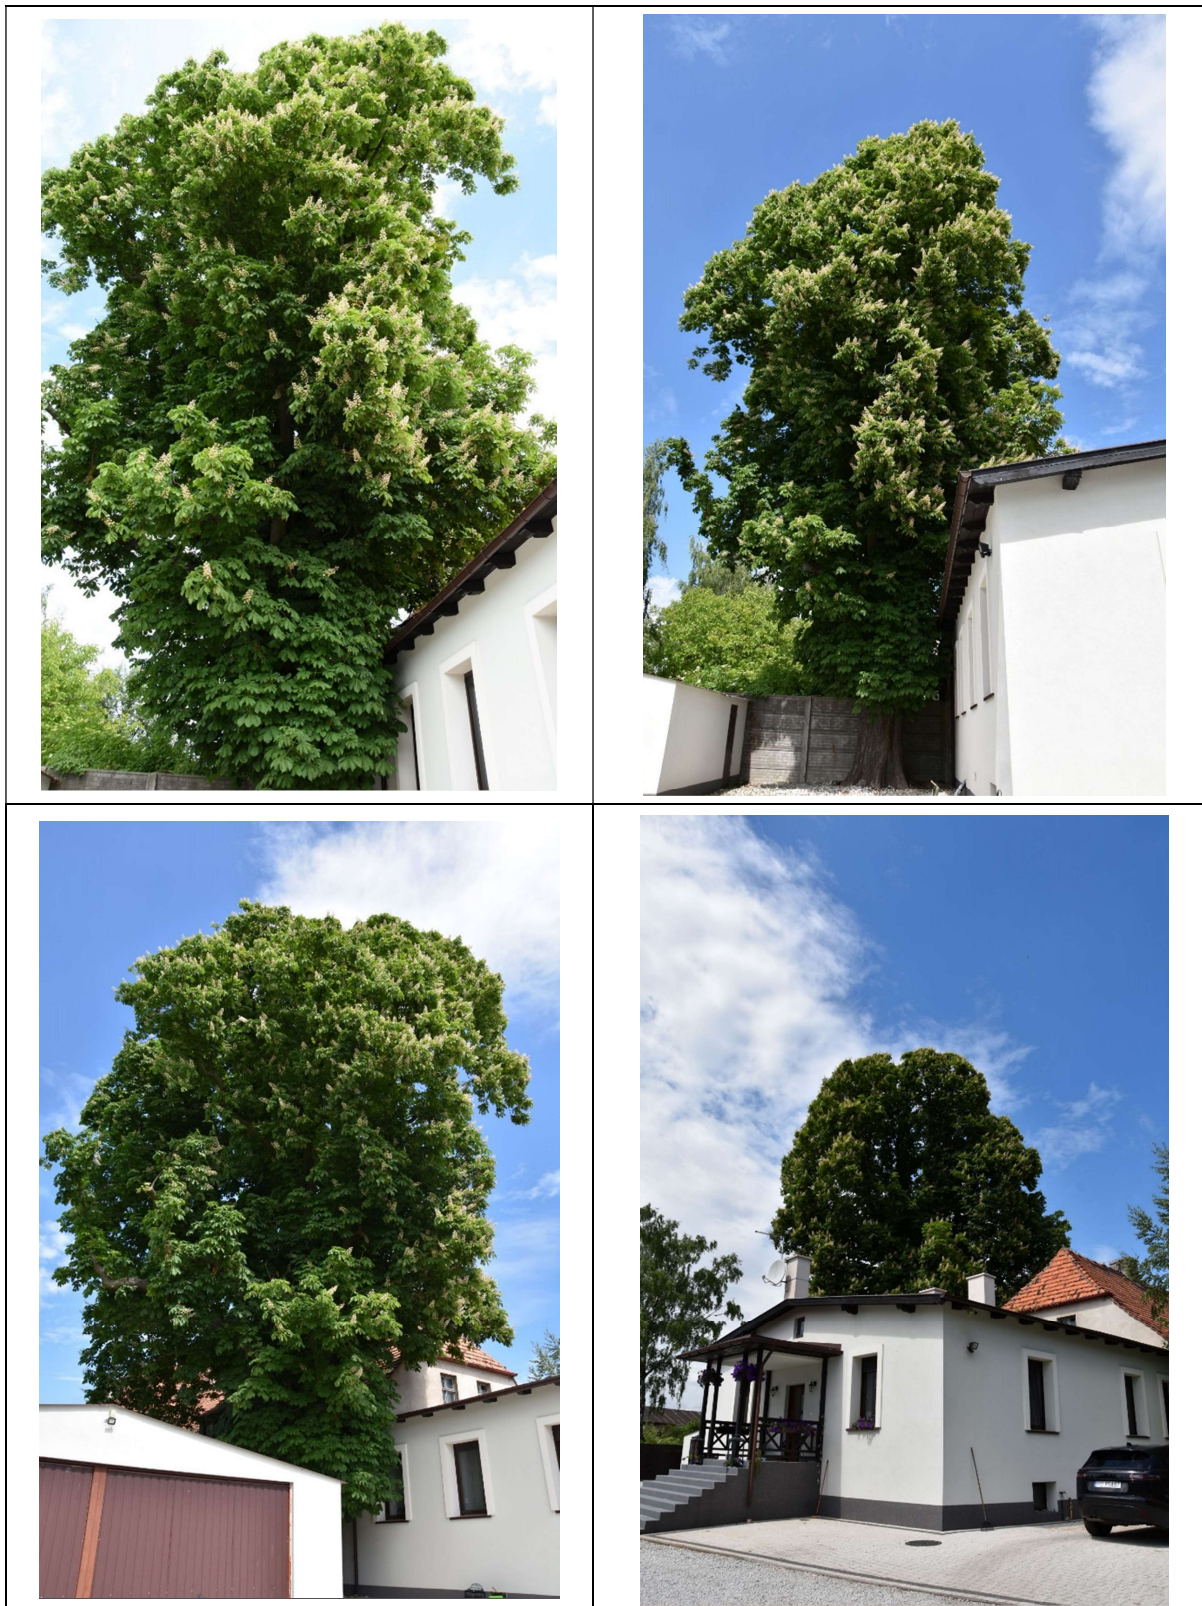
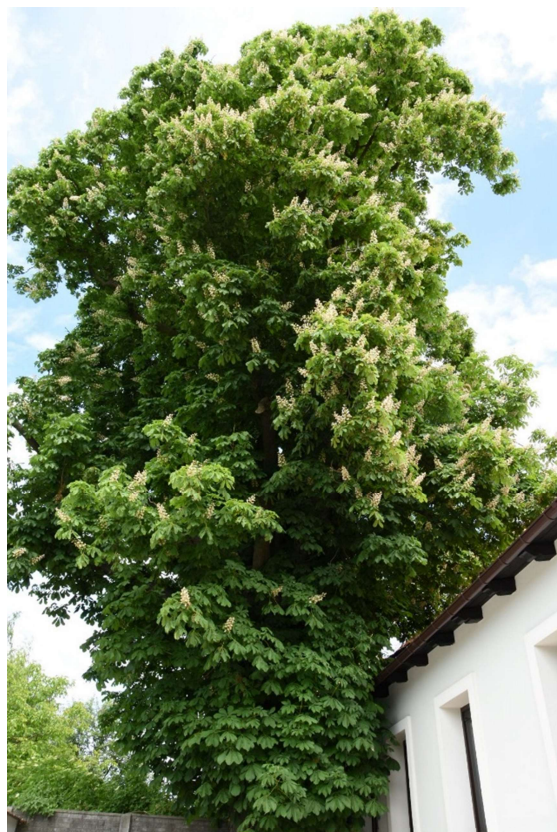
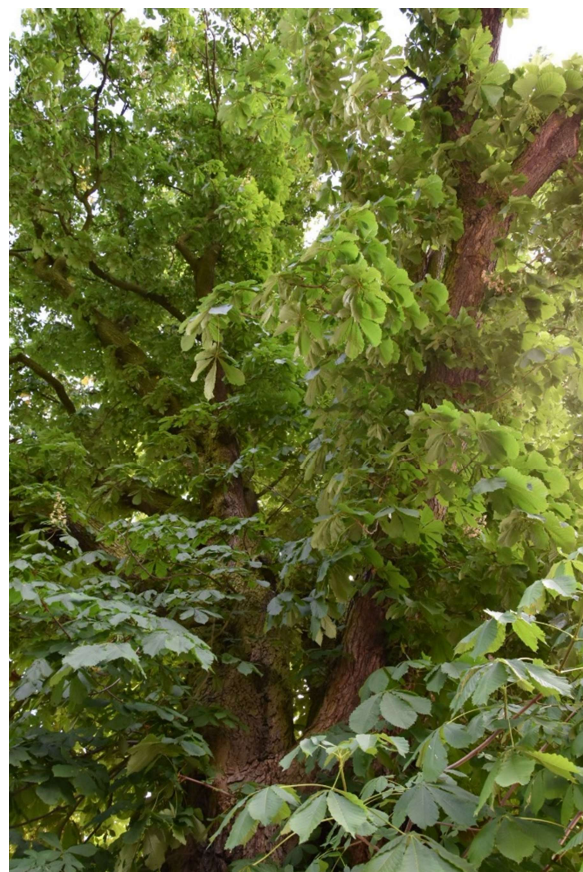
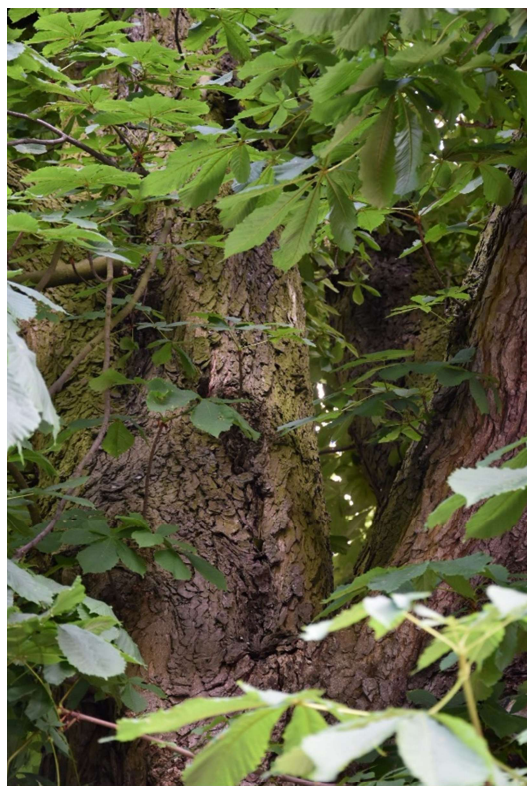
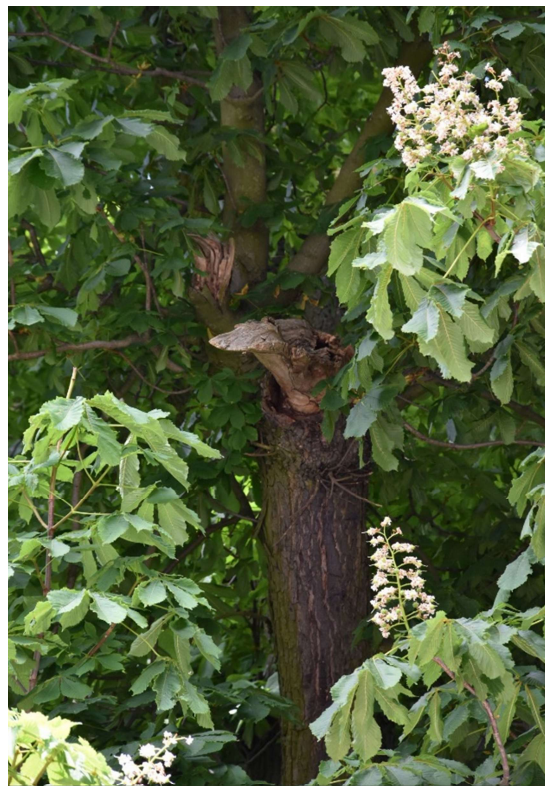
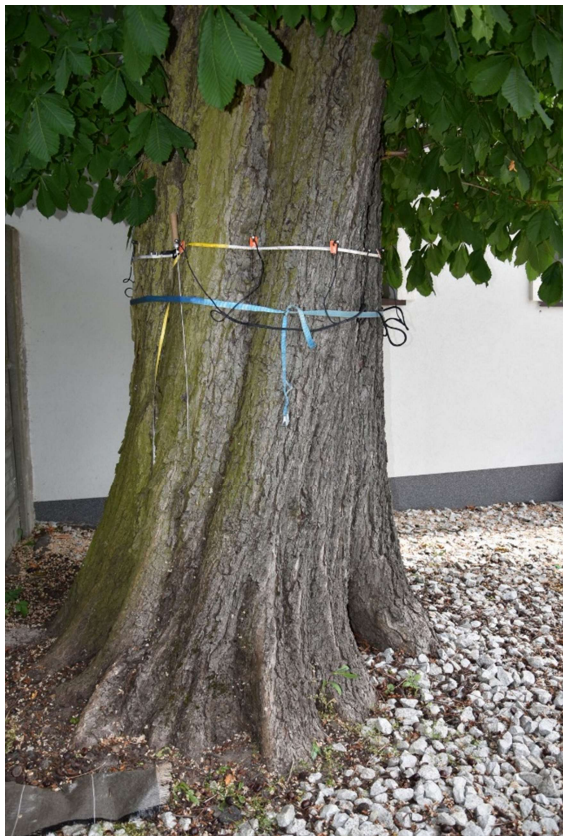
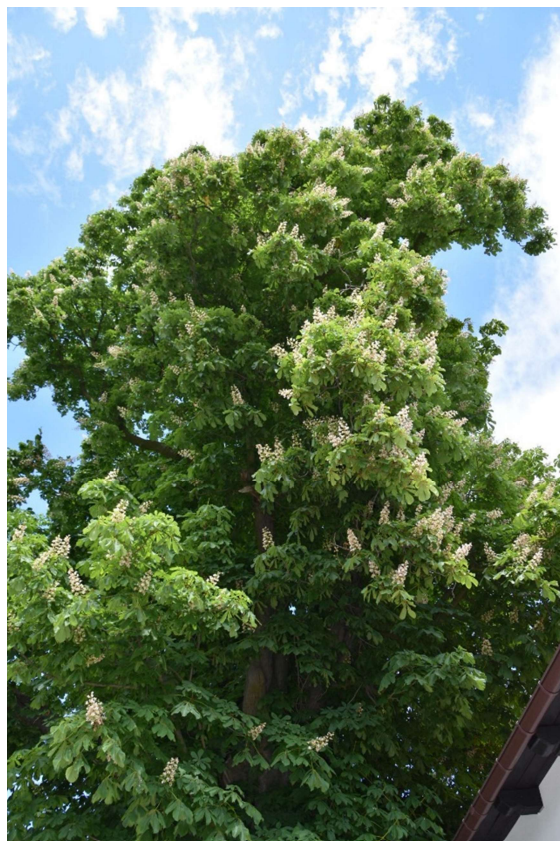
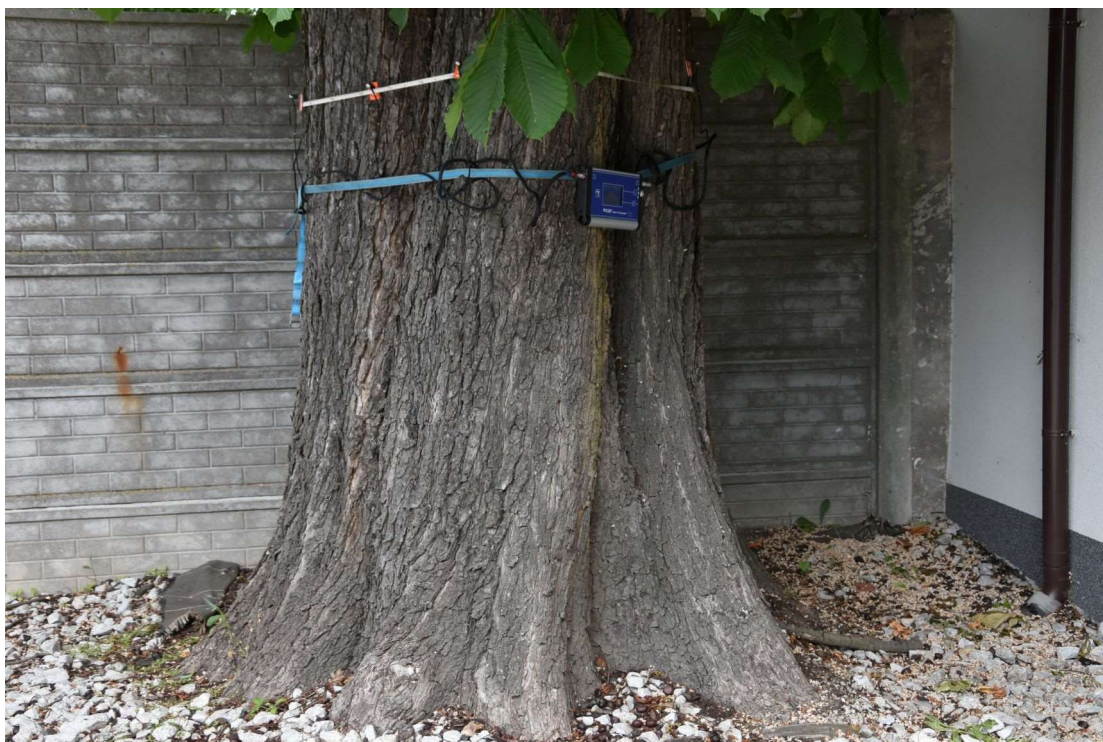
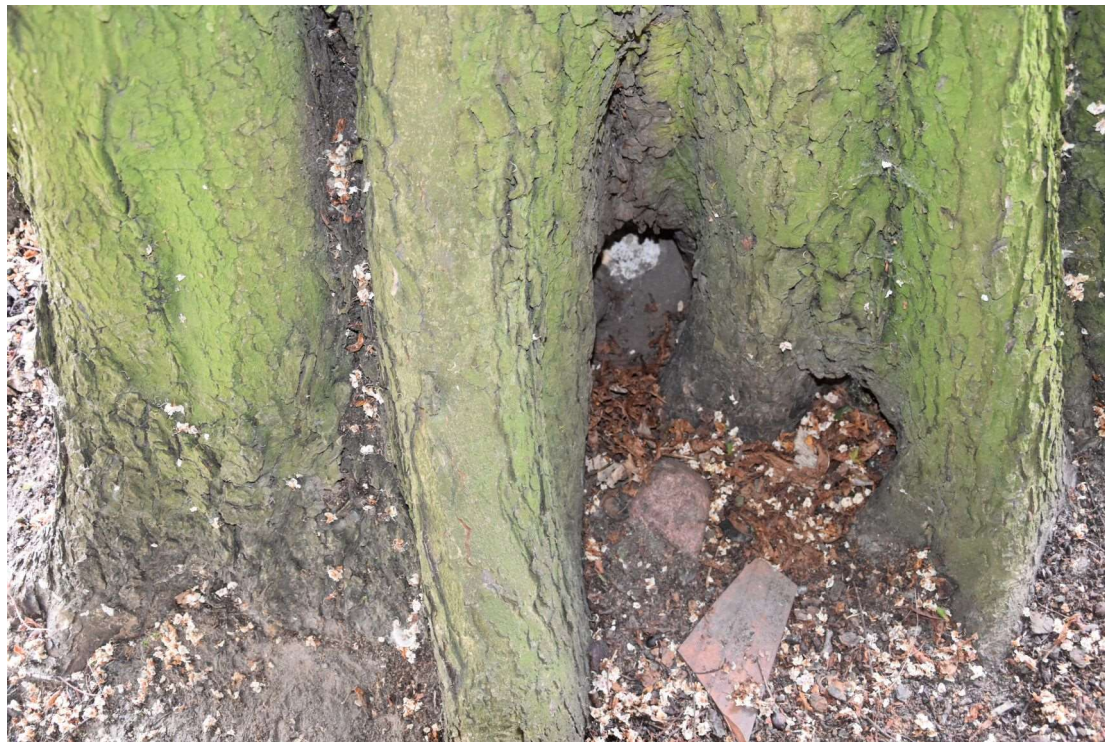
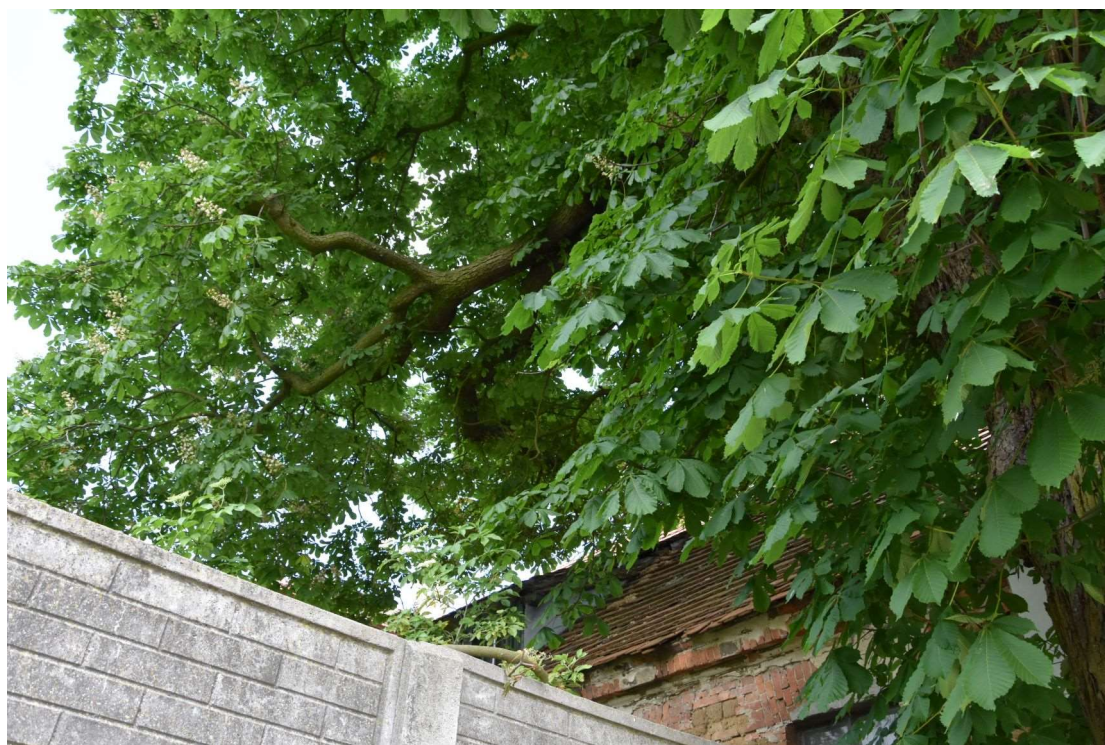
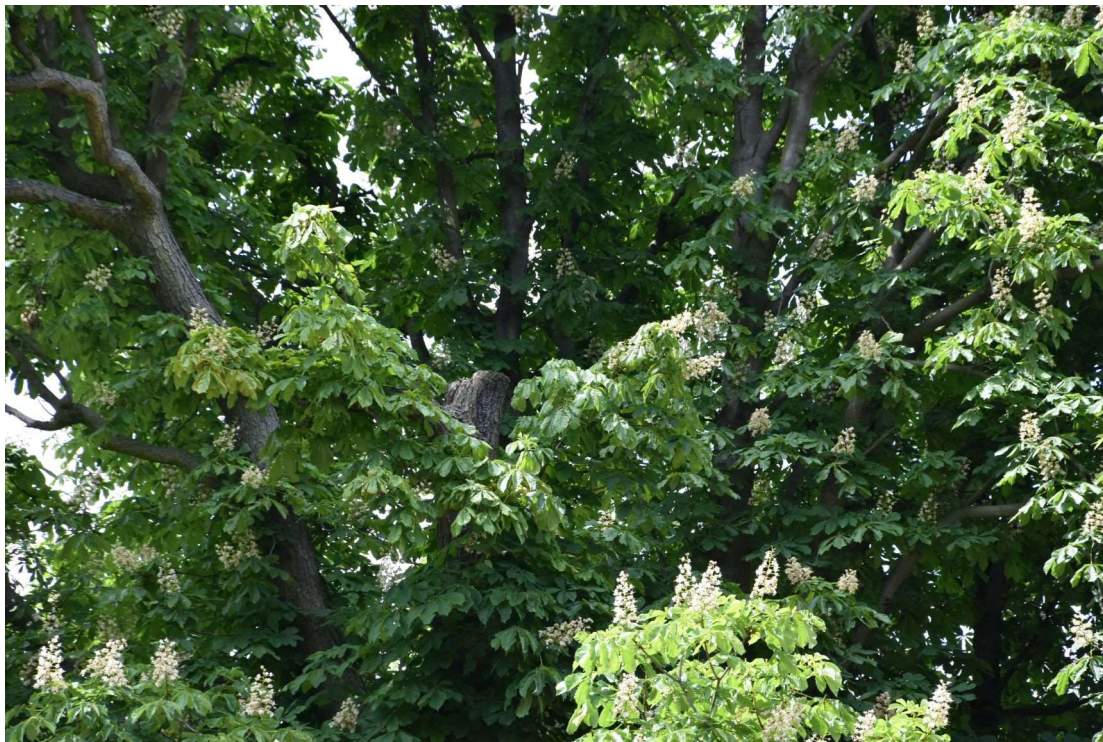
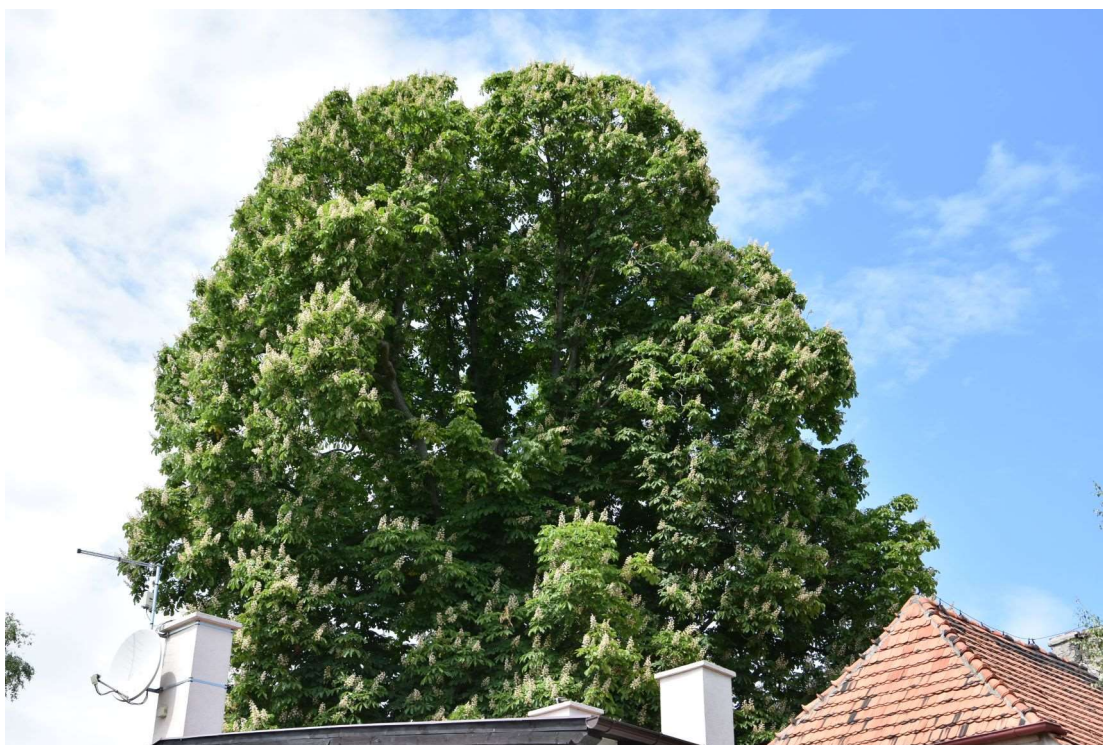
Zdjęcia poglądowe badanego drzewa

• PARAMETRY DENDROMETRYCZNE (c.d.):		
OCENA KOLIZJI Z OTOCZENIEM:	Miejsce postojowe, budynek mieszkalny i garaże	
DIAGNOZA STANU ZDROWOTNEGO DRZEWA:	posusz:	Obumarłe gałęzie
	patogeny:	----
	strefa korzeniowa:	Ograniczone korzenie się od strony budynku, blisko pnia ogrodzenie betonowe
	odziomek:	Zgrubienia na odziomku, napływy korzeniowe, u podstawy ubytek,
	pień, konary:	Kłoda, na wysokości 4 m nasada korony, głębokie ubytki kieszeniowe w miejscu wyłamanych konarów, martwice w miejscach usuniętych konarów, ubytki rynnowe na przewodnikach, na wys. 12,5 m ścięty jeden z przewodników
	korona:	Rozłożysta, z rozwidleniami U i V-kształtnymi z zakorkiem. Korona w przeszłości mocno zredukowana.
inne:	Cenne drzewo o walorach przyrodniczych jak i historycznych

Badanie tomografem wykazało obecność osłabionego drewna w strefie wewnętrznej w obszarze prawie 50% powierzchni przekroju. Grubość pozostałej zdrowej ścianki oscyluje na granicy bezpieczeństwa. Obecność poluzowanej kory, pęknięć i zakorków między napływami wpływa na zaburzenia odczytu wyników. Kolor niebieski nie oznacza w tym przypadku dziupli, a zgniliznę lub wady.

Zaleca się wykonanie cięć wycofujących koronę, obniżenia korony o 4 m z 21 m do 17 m w celu poprawienia współczynników bezpieczeństwa. Cięcia sanitarne, weteranizujące. Nie należy podkrzesywać korony, zwłaszcza nie wykonywać cięć grubych konarów i gałęzi przy pniu. Montaż statycznych wiązań opasowych oraz system wiązań dynamicznych w „trójkę „ lub „piątkę” 8T. Utrzymywanie skrajni tylko w zakresie niezbędnym, nie podkrzesywanie korony.

Wskazany wizualny monitoring drzewa za rok pod kątem uszkodzeń nasady korony i pnia oraz odziomka. Diagnostyka techniczna za 1-2 lata. W przypadku zauważalnego pochylenia drzewa czy śladów rozłamywania korony wykonać testy obciążeniowe + tomograf komputerowy.
